MONUMENTEN, LANDSCHAPPEN & ARCHEOLOGIE 27/6
NOVEMBER-DECEMBER 2008

- 6 De zoektocht naar de verdwenen kerk van Weerde in de gemeente Aarschoot
Paul van Kempen

- 23 Een reus achter het orgel. Vondst van middeleeuwse muurschilderingen in de Mechelse Sint-Janskerk
Marjan Buyle

- 34 Naar Santiago de Compostella en terug: bouwgeschiedenis en stabiliteitsproblematiek van de Sint-Jacobskerk in Leuven
Dieter Nuytten

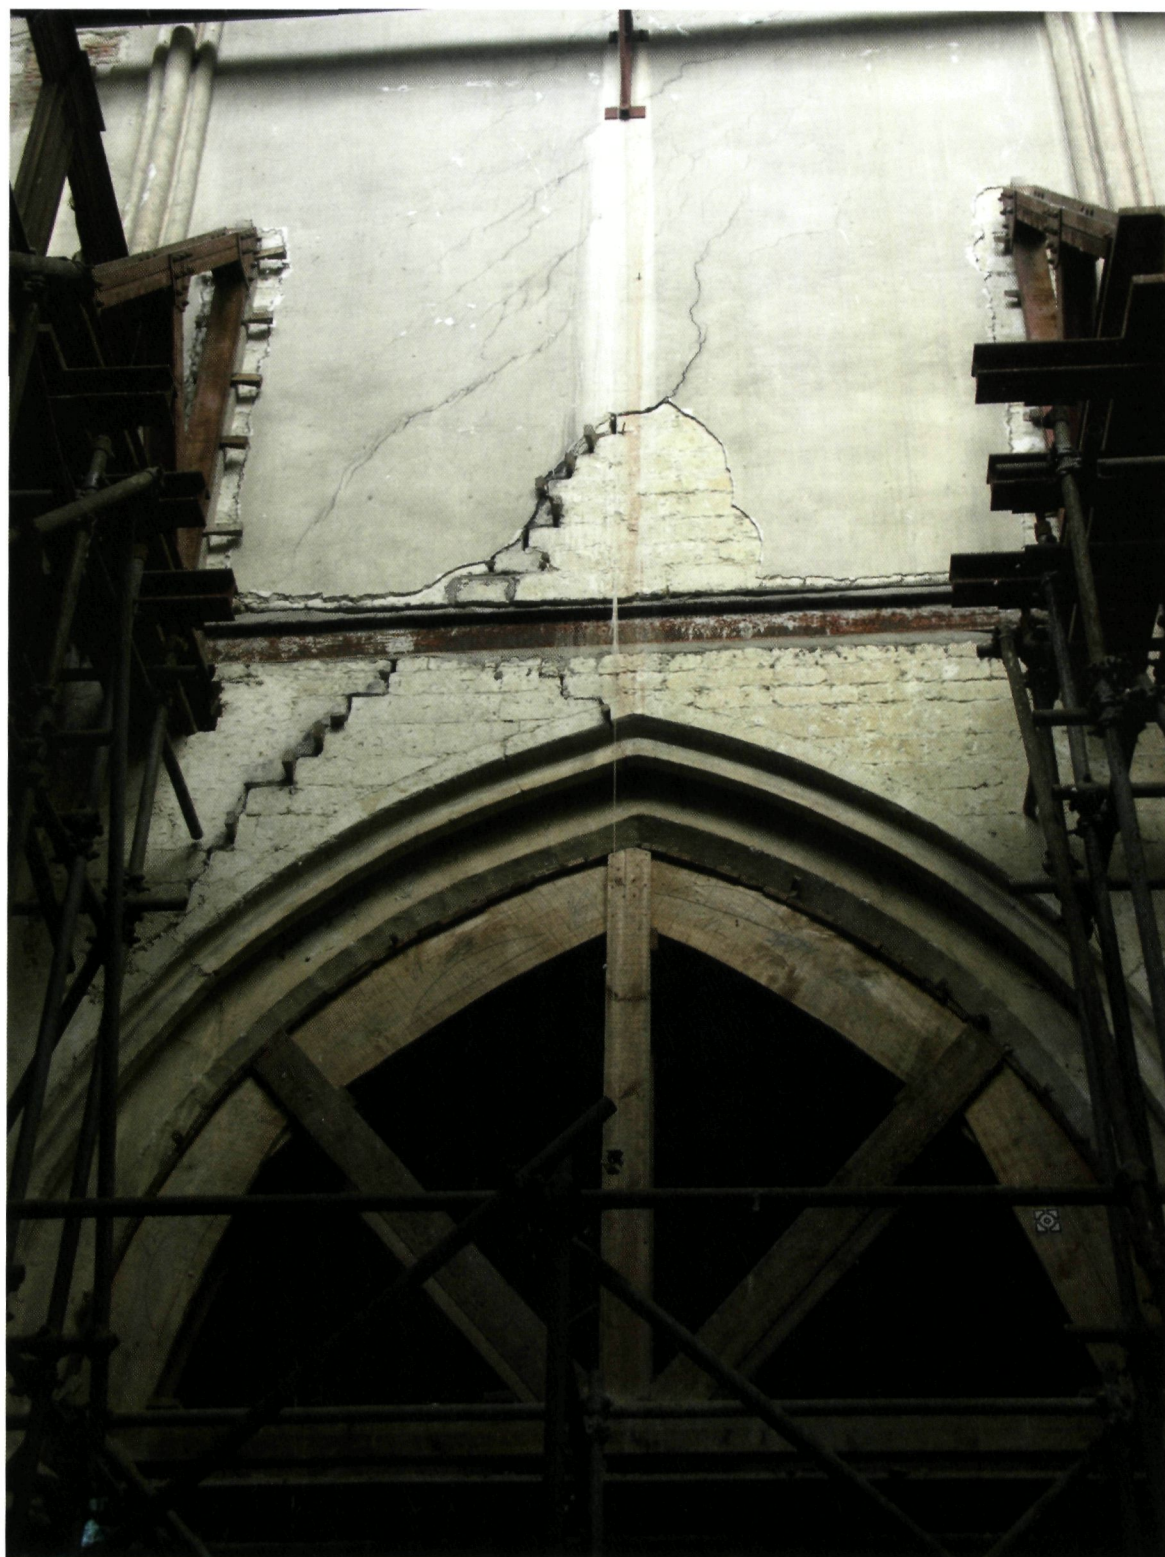
► De zware scheurvorming in de langsmuren van het kerschip wijzen op de differentiële verzakkingen die de muur heeft ondergaan (foto D. Nuytten)

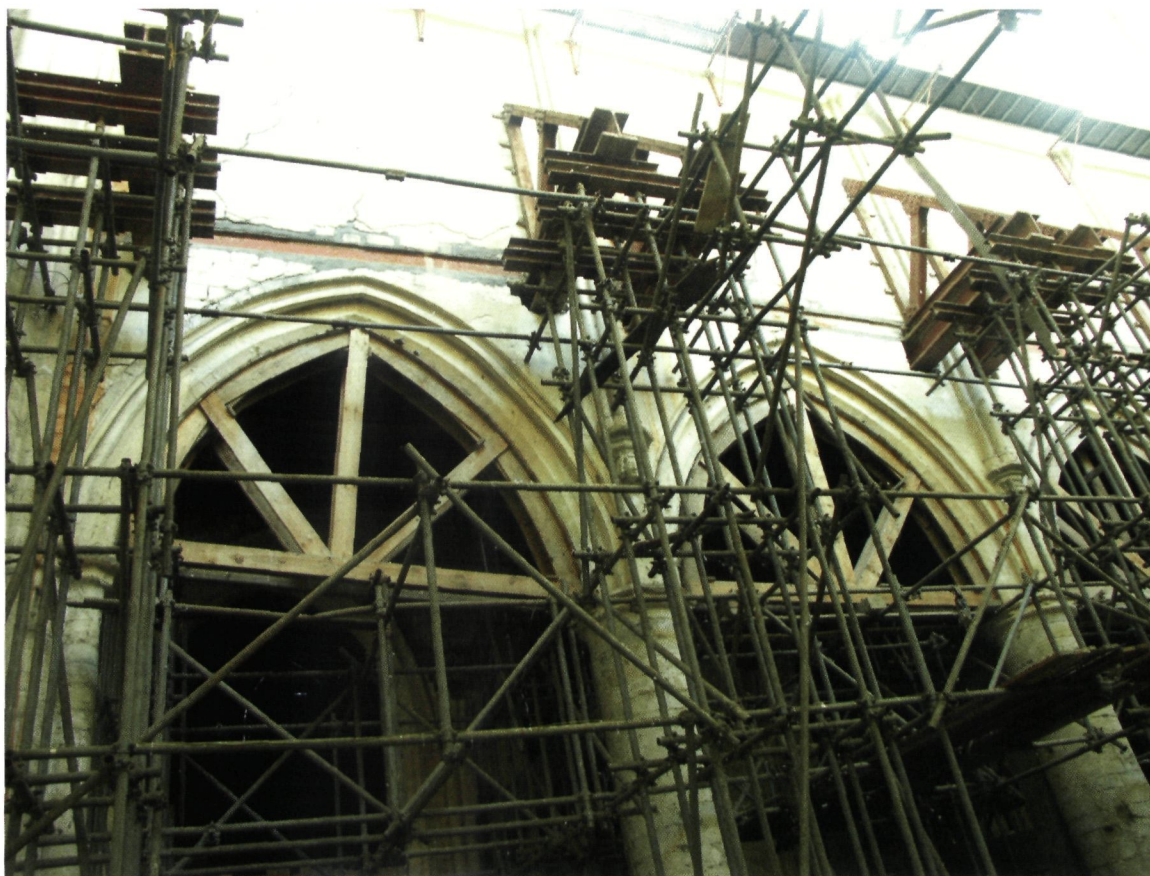
◀ De vervormingen van de langsmuren van de middenbeuk blijkt ook uit de relatieve scheefstand van de houten formelen, aangebracht in 1971 ter ondersteuning van de kerk (foto D. Nuytten)

door de verzakkingen overhelt en diengevolge sterk op de gotische portieken van de middenbeuk drukt. De middenbeuk leunt daardoor in haar geheel, mede door haar eigen gebrekkige funderingen, verder tegen de dwarsbeuk aan. De oplossing voor het probleem wordt gezocht in een drastische ingreep. Er wordt voorgesteld om een betonnen skelet in de kerk in te bouwen, of met andere woorden, om de zuilen van de middenbeuk te vervangen door pijlers in gewapend beton, bekleed met de originele parmantsteen en onderling langs boven en langs onder met elkaar verbonden door betonnen balken in de funderingen en in de muur boven de bogen.

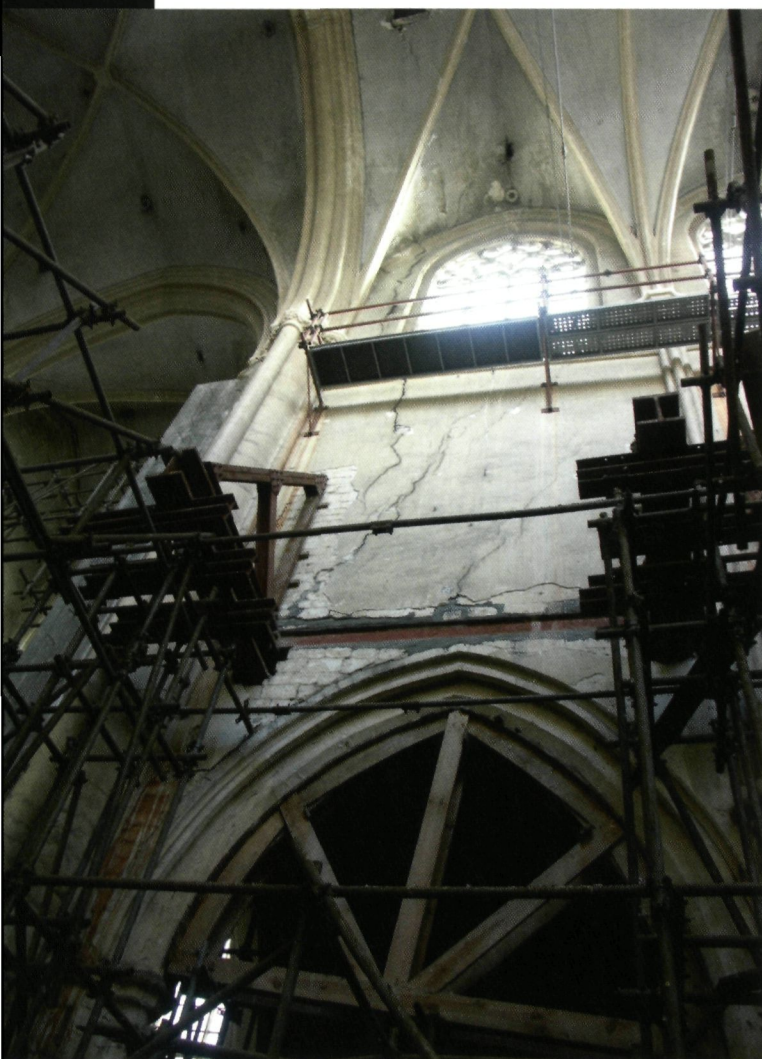
▲ Zicht op de scheurvorming in de westelijke muur van de dwarsbeuk ter hoogte van de aansluiting met het kerkship (foto D. Nuytten)

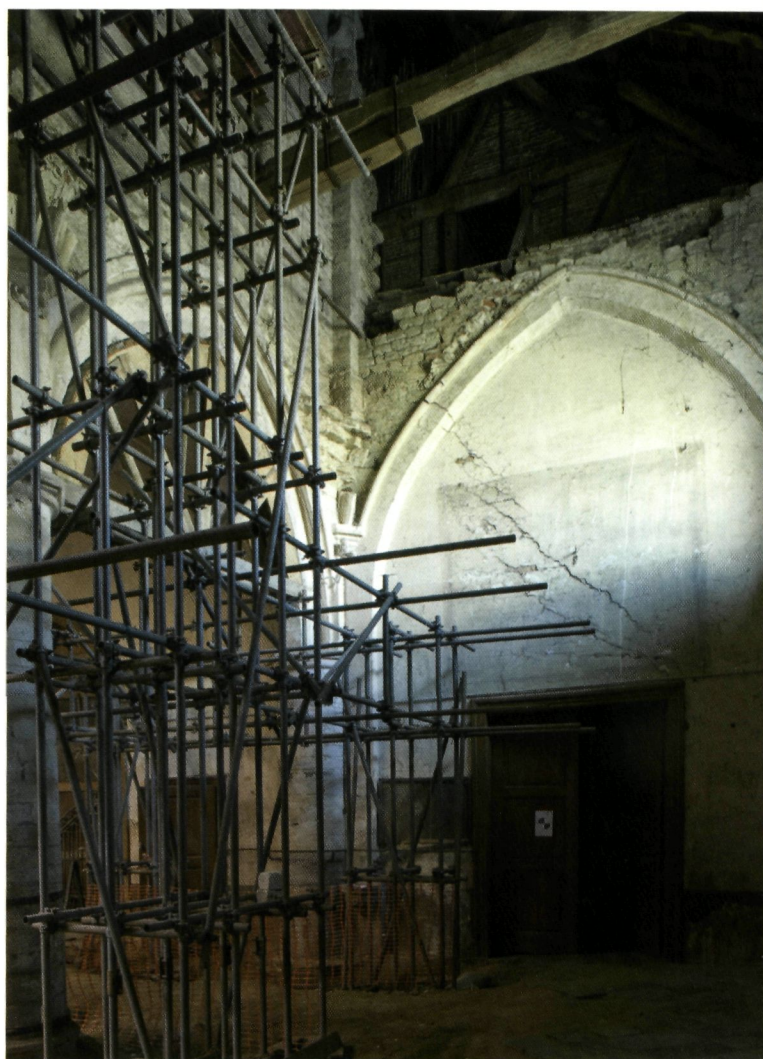
▲ Zicht op de scheurvorming in de westgevel van de noordelijke zijbeuk, ter hoogte van de aansluiting met de romaanse westtoren (foto O. Pauwels)

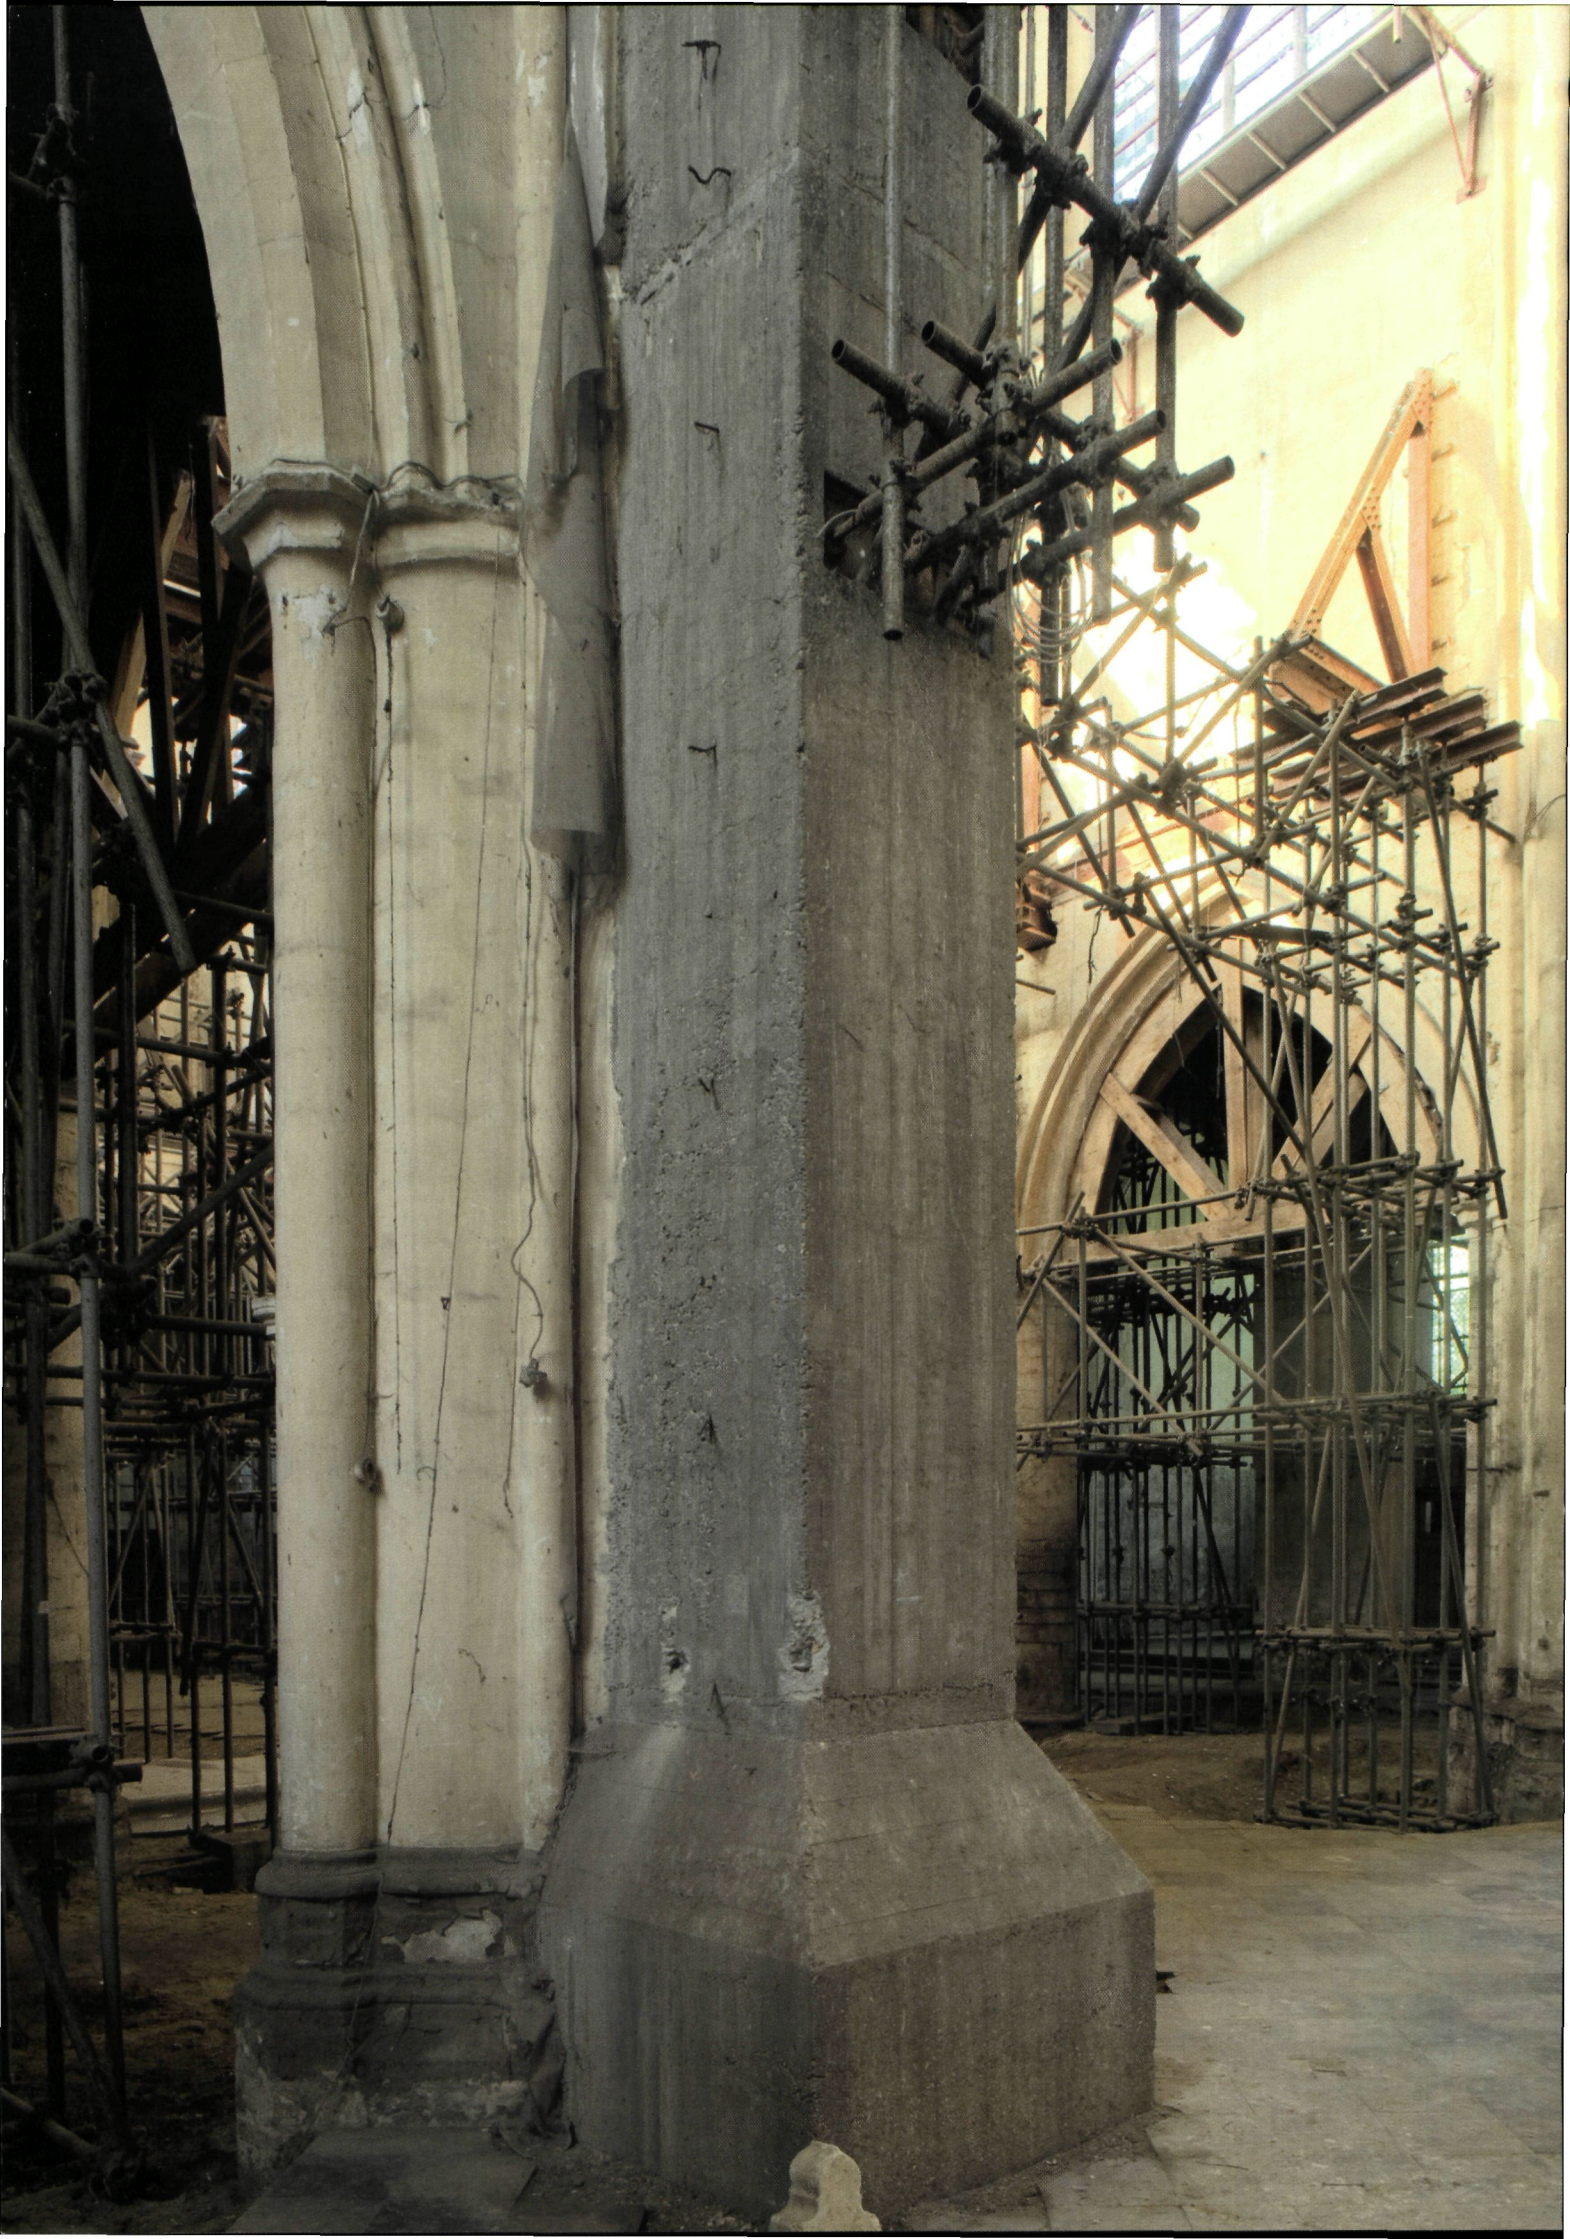
Om tegemoet te komen aan de stabiliteitsproblemen worden in 1971 uiteindelijk drastische stabiliteitswerken (gedeeltelijk) uitgevoerd in drie fasen, in overeenstemming met de toen gemaakte en hierboven beschreven inschatting van de oorzaken en naar ontwerp van architect Simon Brigode. In een 1^{ste} fase worden de vieringpijlers ondersteund door grote betonnen kolommen die ertegen worden geplaatst. De vermeende horizontale druk, veroorzaakt door het hellen van de toren, wordt ondervangen door de plaatsing van twee metalen buisstructuren. Ter hoogte van de onder het huidige vloerpeil gelegen zuilensokkels worden betonnen funderingszolen gelegd met uitstekende wachtwapening, waarop de

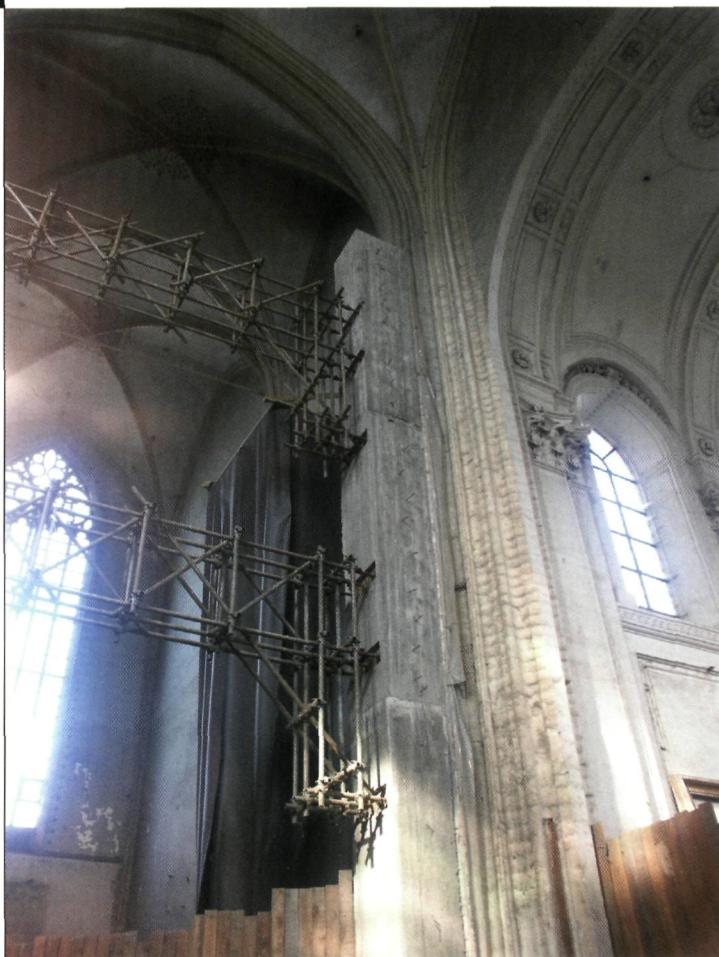
▲ Zicht op de noord-oostelijke betonnen pijler die in de viering is aangebracht. Het stalen vakwerk is bedacht voor het opvangen en overbrengen van de vermeende horizontale lasten (foto D. Nuytten)

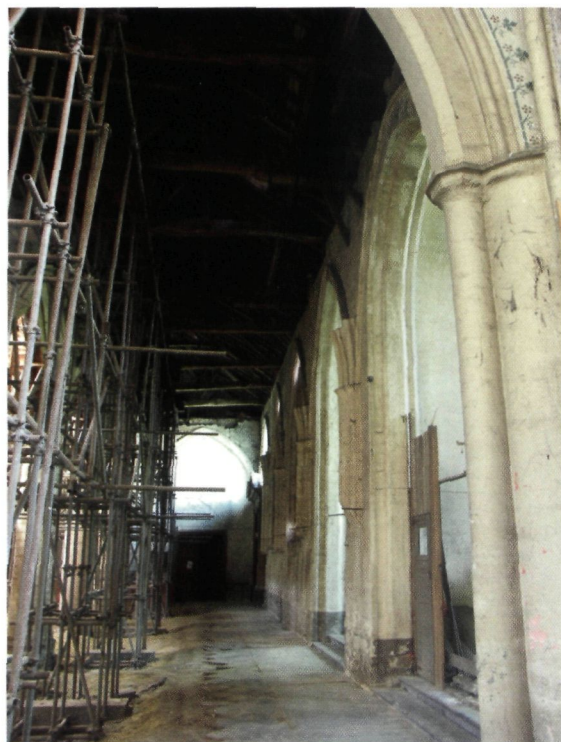
▲ Zicht op het interieur van de noordelijke zijbeuk. De gewelven van de zijbeuken werden in 1971 gedemonteerd waardoor de dakstoel heden zichtbaar is (foto D. Nuytten)

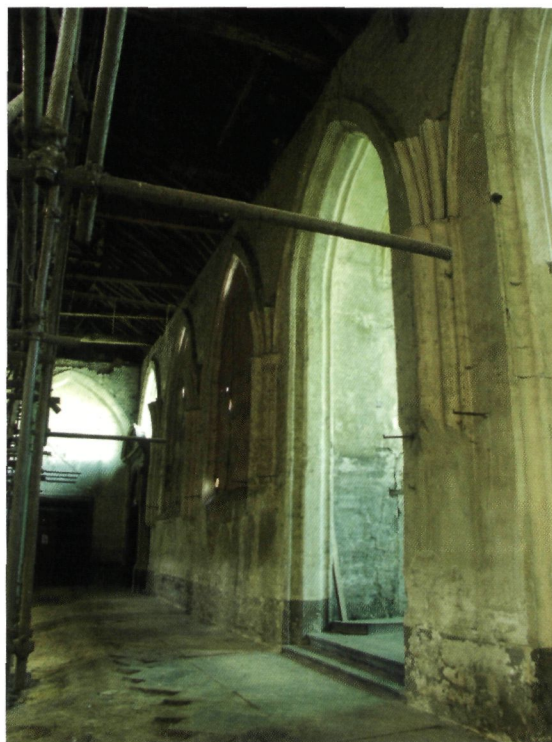
◀ Zicht op het interieur van de zuidelijke zijbeuk. De gewelven van de zijbeuken werden in 1971 gedemonteerd (foto D. Nuytten)

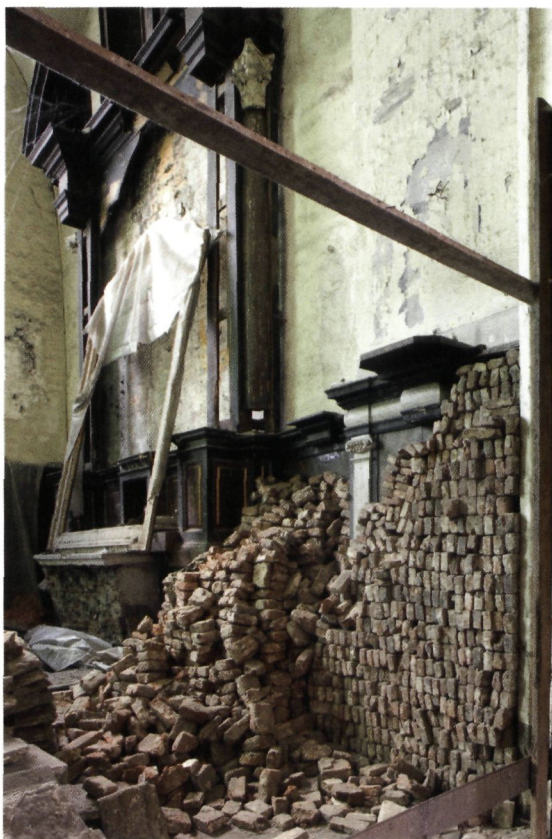
◀ De bakstenen van de gedemonteerde gewelven van de zijbeuken zijn in de kerk opgeslagen (foto O. Pauwels)

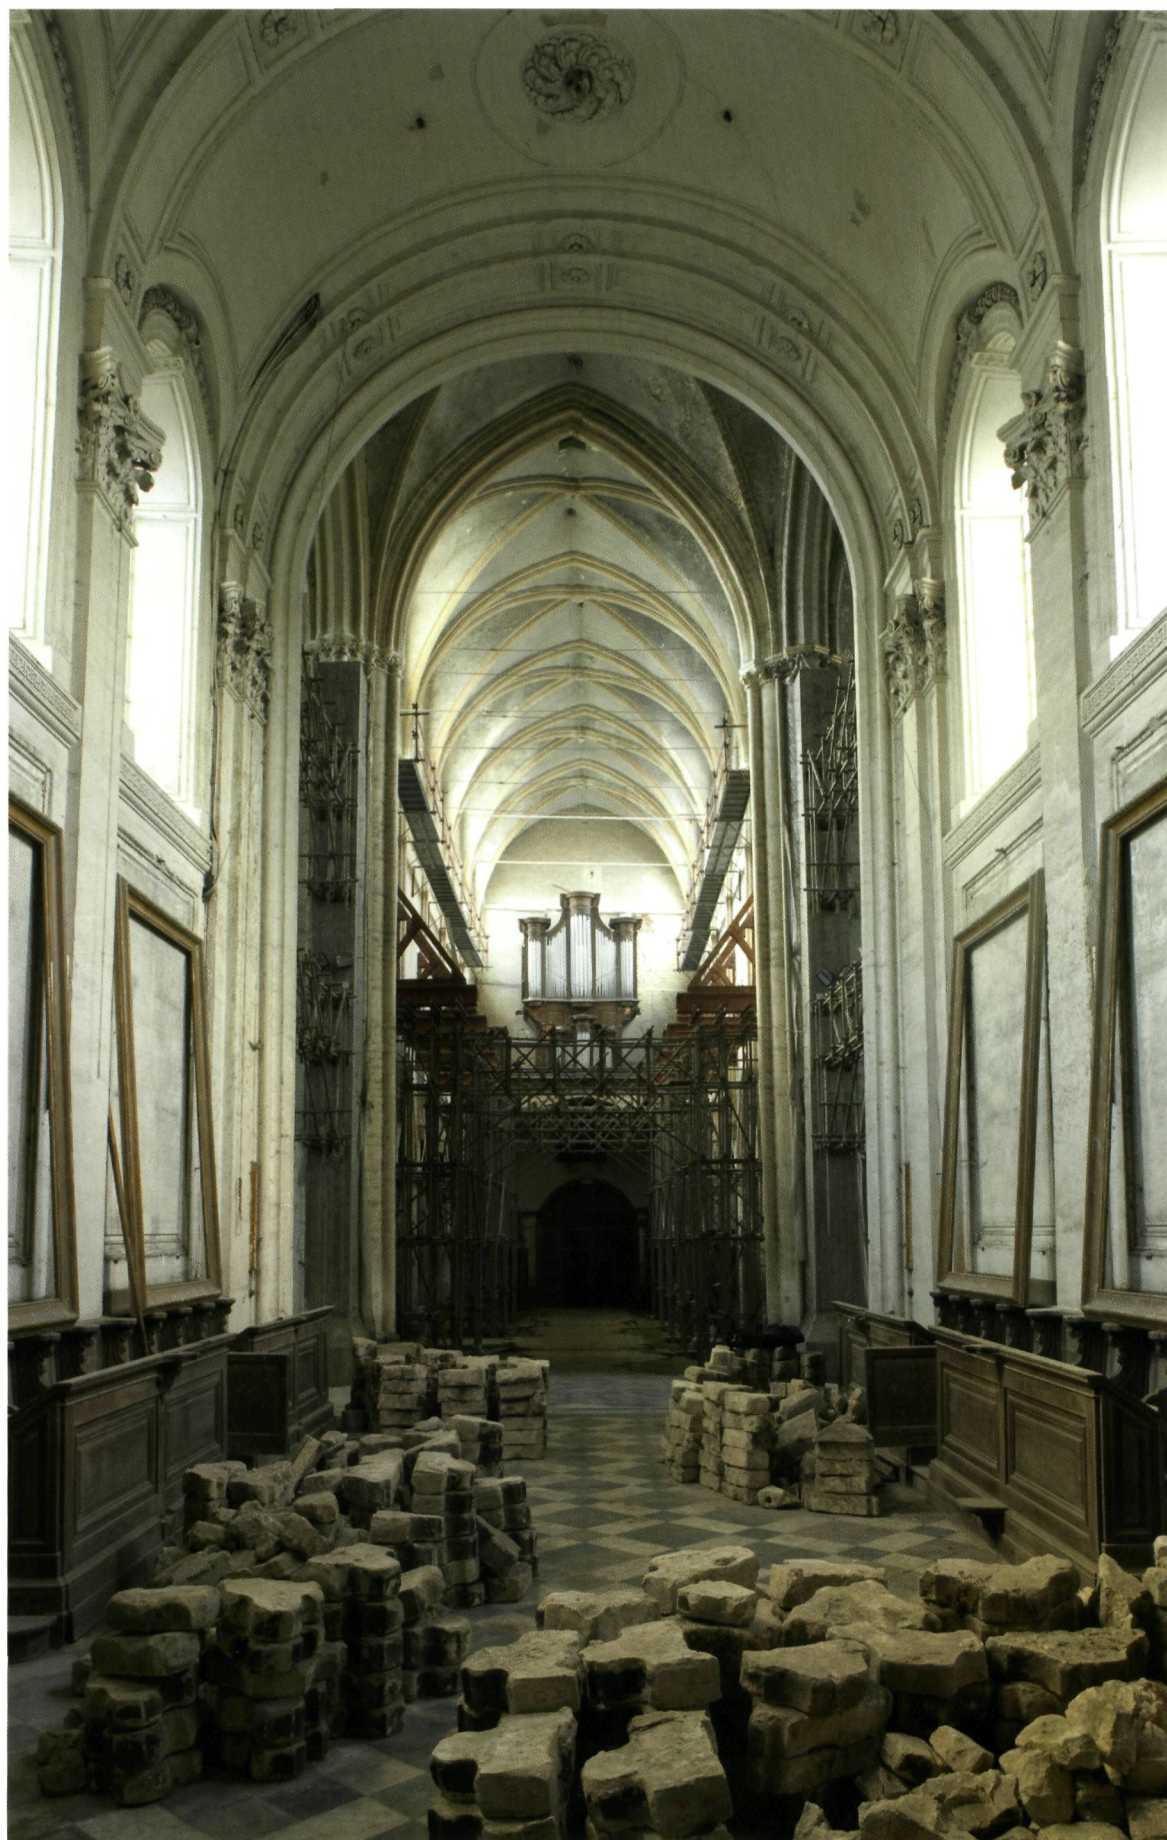
► Zicht op de middenbeuk van de kerk in westelijke richting. De natuurstenen delen van de gewelfribben van de zijbeuken zijn genummerd en in de kerk opgeslagen (foto O. Pauwels)

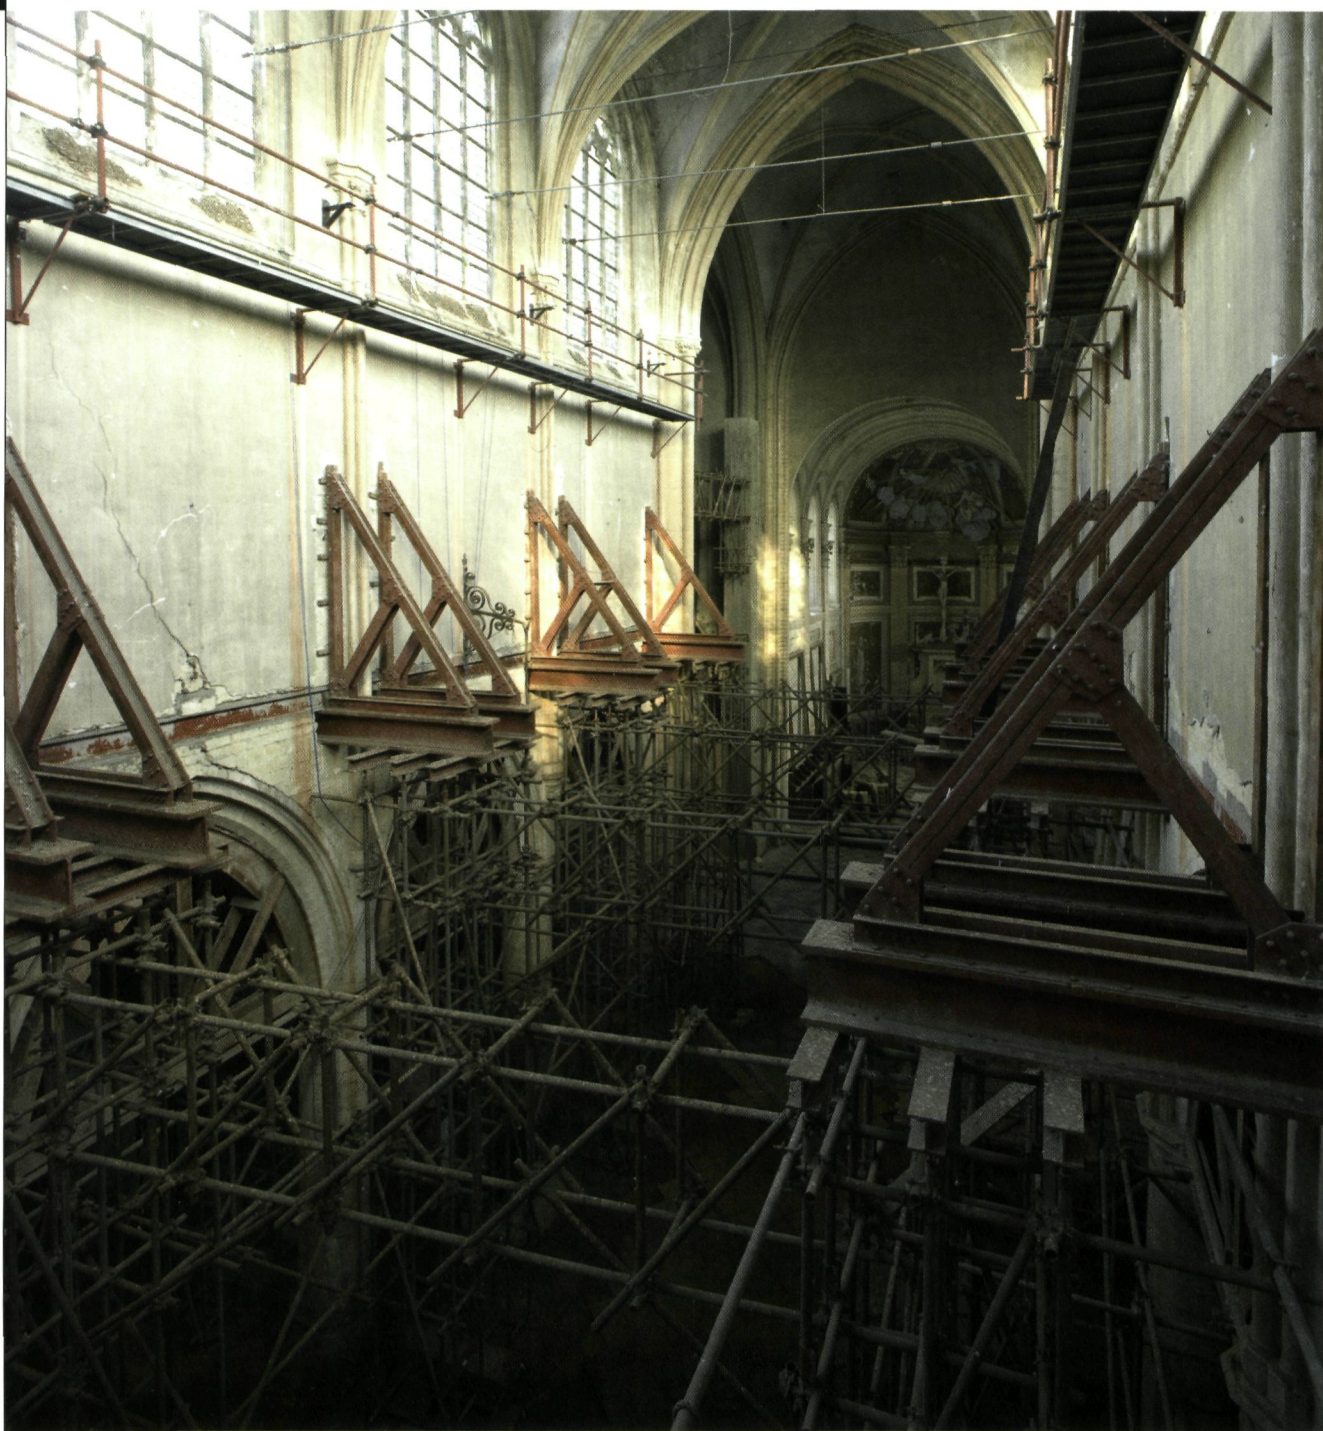
▲ De in de langsmuren van het kerkship ingewerkte stalen liggers hebben als doel de verticale lasten van de bovenbouw op het stalen vakwerk over te brengen en zo de kolommen te ontlasten (foto O. Pauwels)

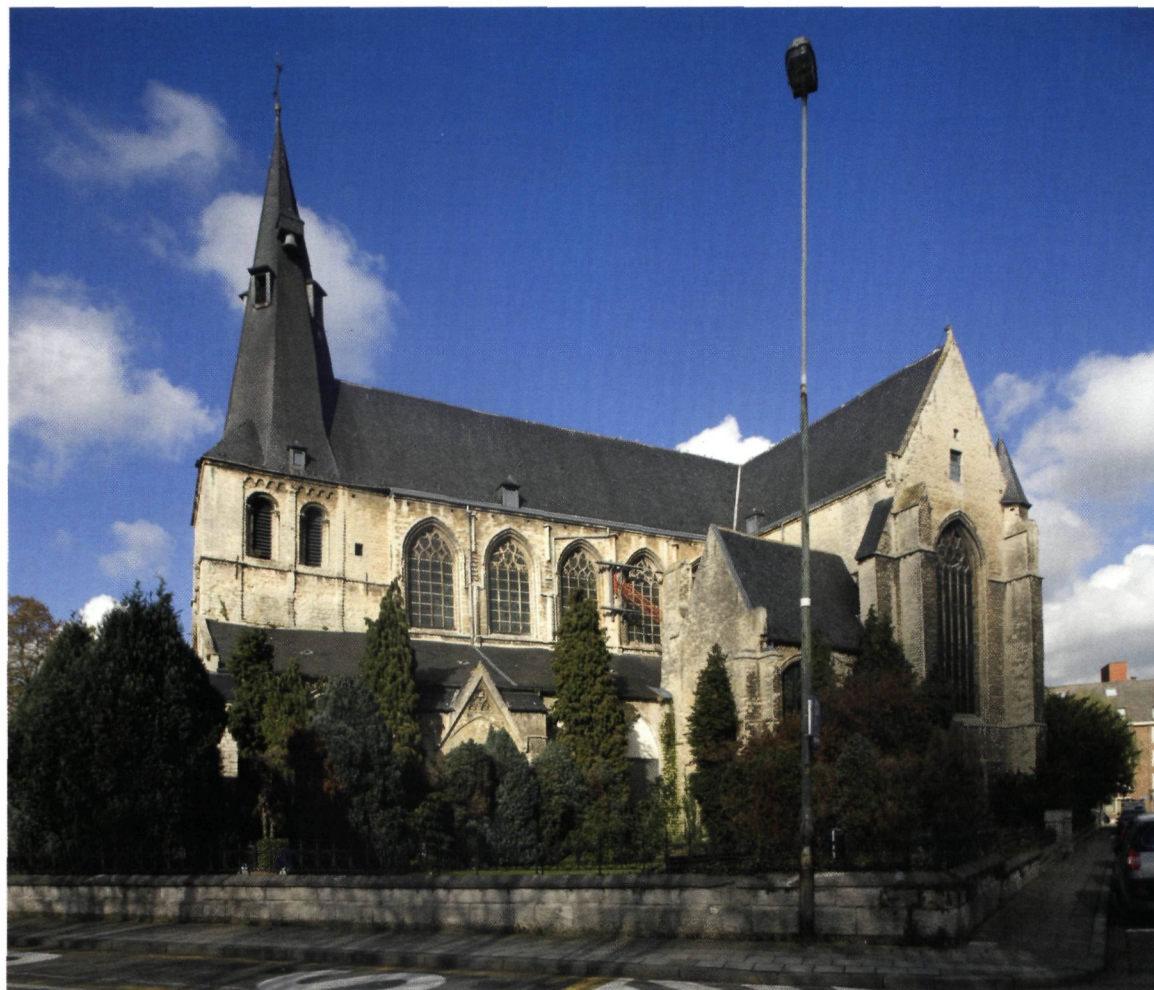
Algemeen buiten-
zicht op de zuid-
westelijke zijde van
de kerk.
Aankankelijk dacht
men dat de
romaanse westtoren
tegen het kerschip
aanleunde en daar-
mee deels de oor-
zaak was van de
stabiliteitsproblemen
(foto D. Nuytten)

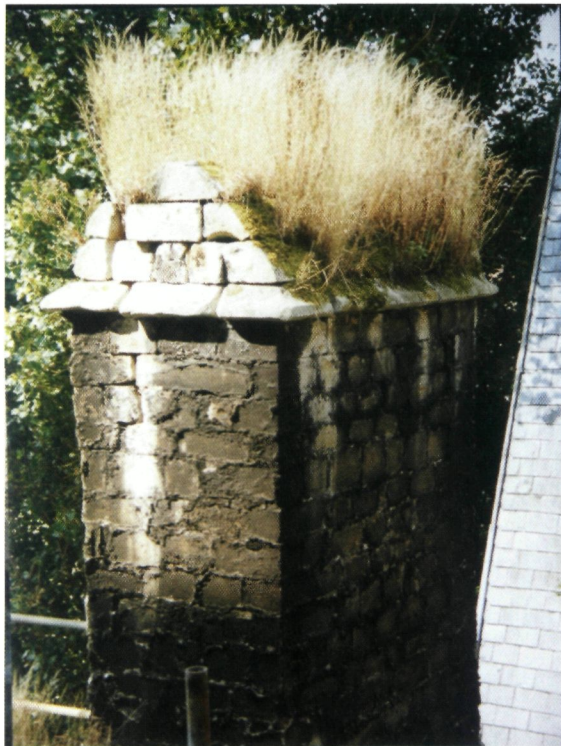
► Toestand voor de dringende instandhoudingswerken: jarenlange leegstand en gebrek aan onderhoud eisen hun tol (foto Archief OE)

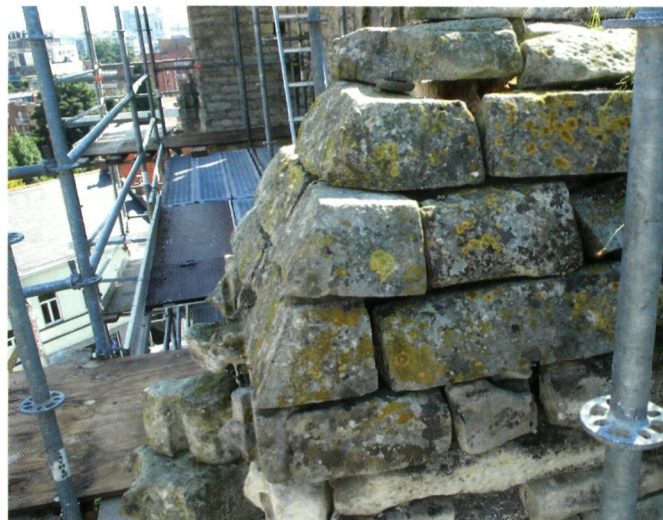
▲ Toestand voor de dringende instandhoudingswerken: de cohesie van de bovenste delen van de steunberen is volledig verdwenen (foto Triconsult NV)

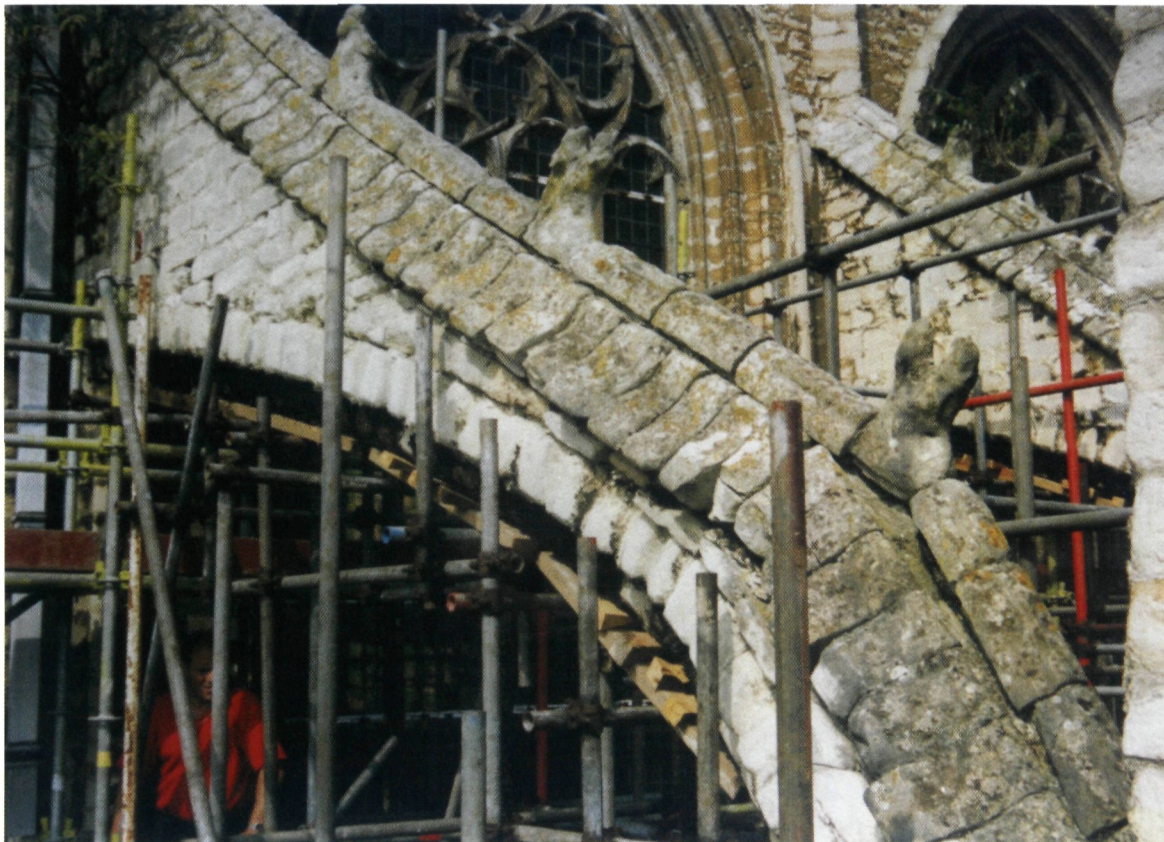
► Zicht op de zuidelijke luchtbogen van het kerkship. De buizenstelling uit 1971 ondersteunde jarenlang de sterk vervormde luchtbogen (foto Archief OE)

De belangrijkste conclusie van het nieuwe onderzoek is dus dubbel, namelijk enerzijds dat de stabiliteitsproblemen van de kerk te wijten zijn aan een te weinig draagkrachtige ondergrond en anderzijds dat de zetting van de kerk zich intussen gestabiliseerd lijkt te hebben (80). De kennis van de verschillende bouwfasen en de studie van de scheurpatronen die in het gebouw voorkomen, tonen aan dat de kerk de neiging heeft zich tijdens de zetting onder te verdelen in verschillende onderscheiden stukken, zodat de graad van hyperstaticiteit van de constructie als geheel gevoelig afneemt. Het blijkt ook dat meerdere luchtbogen op elk ogenblik kunnen instorten. Door de grote differentiële zettingen die zijn opgetreden tussen de langsmuren van het schip enerzijds en de steunberen anderzijds, zijn verschillende luchtbogen namelijk zwaar vervormd

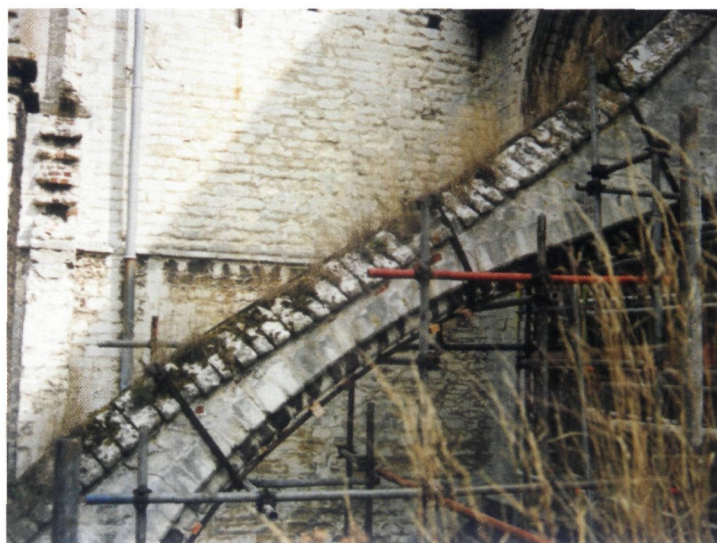
▲ Zicht op één van de noordelijke luchtbogen van het kerschip, toestand voor de dringende instandhoudingswerken (foto Archief OE)

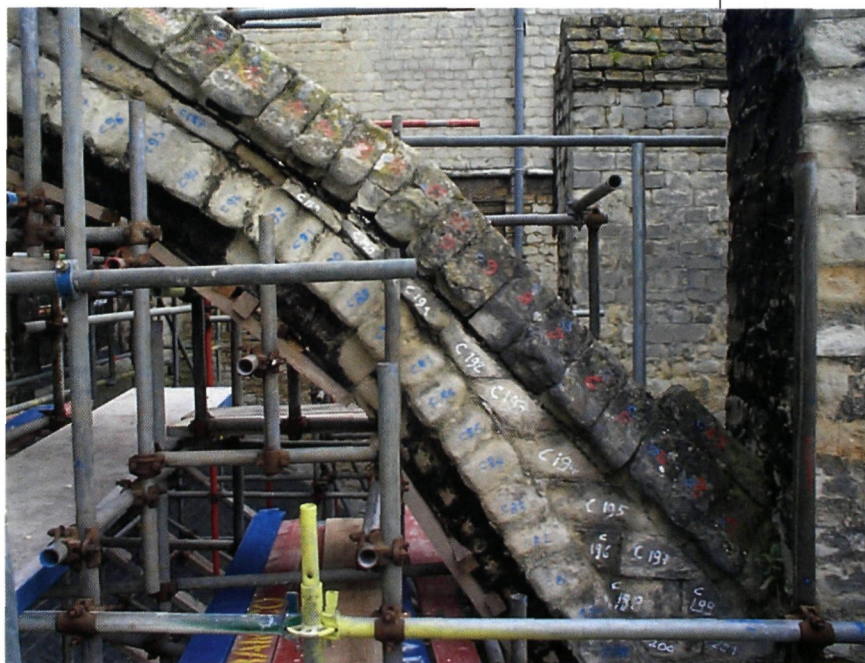
▼ Voorbereiding van de demontage van de luchtbogen: alle onderdelen worden genummerd. De knik en verplettering van de stenen is duidelijk merkbaar (foto Triconsult NV)

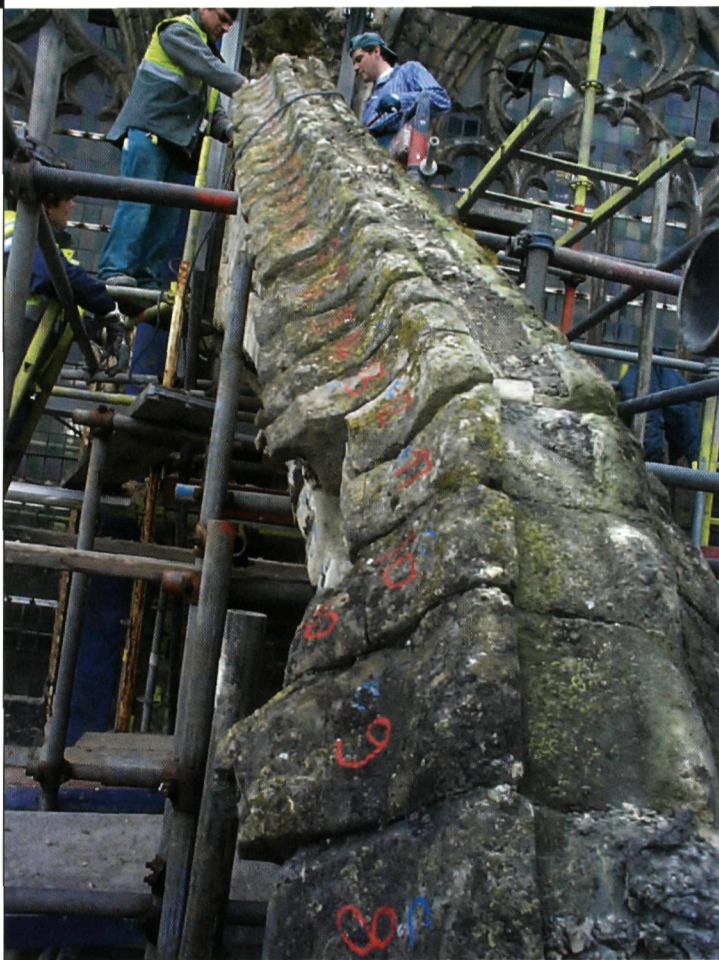
▲ De meest westelijke van beide zuidelijke luchtbogen is niet enkel naar boven uitgeknikt, maar ook naar opzij (foto Triconsult NV)

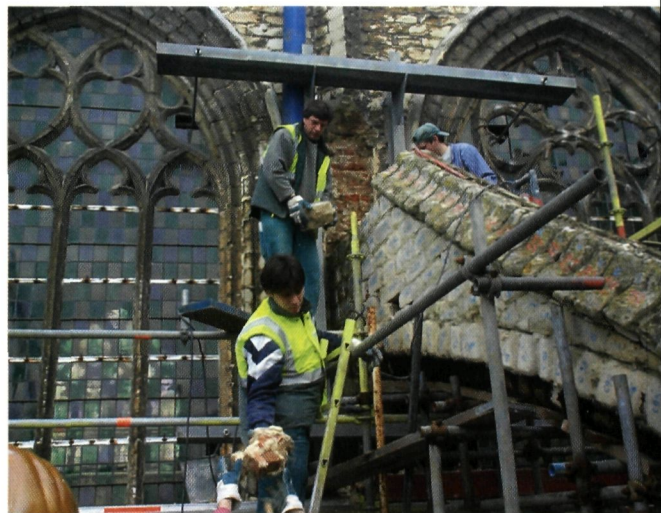
▲ Manuele demontage van de luchtbogen nadat een stalen schoorconstructie met trekkers in het interieur is aangebracht (foto Triconsult NV)
